# Denkmalpflege im Kanton Wallis

## Conservation des monuments historiques en Valais

### 1994

*Abgeschlossene Restaurierungen (Auswahl)*  
*Restaurations achevées (sélection)*

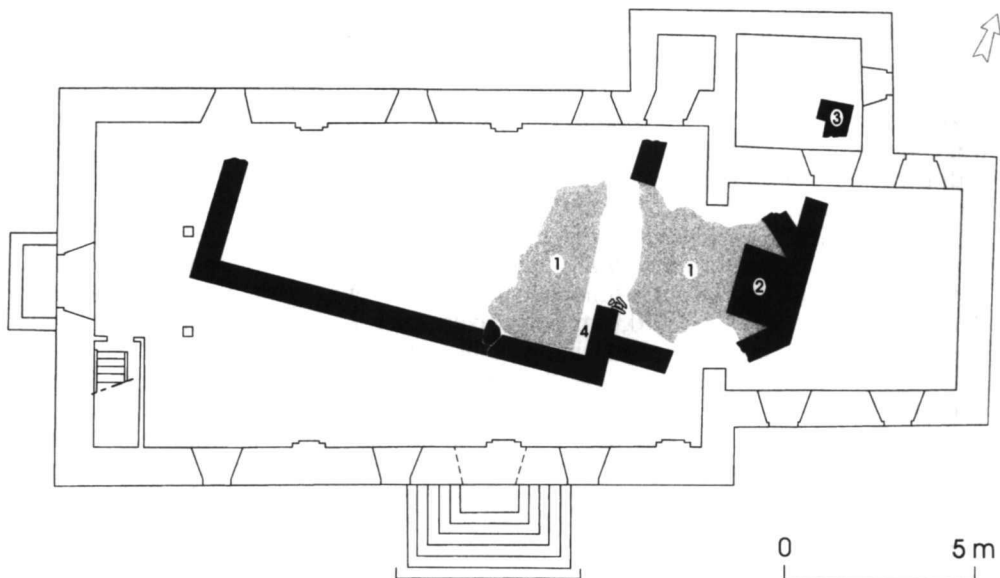
Fig. 1. — Ritzingen, Grundriss der bestehenden Muttergotteskapelle mit den Ueberresten des Vorgängerbaus:

Der zutage geförderte Vorgängerbau, dessen Hauptelemente anlässlich einer kurzen Untersuchung freigelegt, dokumentiert und in situ erhalten werden konnten, weicht gegenüber der Längsachse der bestehenden Kapelle um 14° nach Süden ab (Fig. 1 u. Abb. 6). An das rechteckige Schiff von ca. 10 m auf 6 m fügt sich, durch zwei nachweisbare Stufen getrennt, ein eingezogener Chor mit 5/8-Schluss von ca. 4 m auf 4,5 m. Die Mauern weisen eine Stärke von 40-50 cm auf. In der Breite der Chorscheitelwand und bündig mit ihr hat sich - bis etwa auf halbe Höhe - ein gemauerter verputzter Blockaltar erhalten (Abb. 8). Eine Tür in der nördlichen Schrägwand des Chorpolygons gewährte Zutritt zu einem mit der Chorscheitelwand fluchtenden Nebenraum (Sakristei, Turm?), dessen Nordostecke gefasst werden konnte.

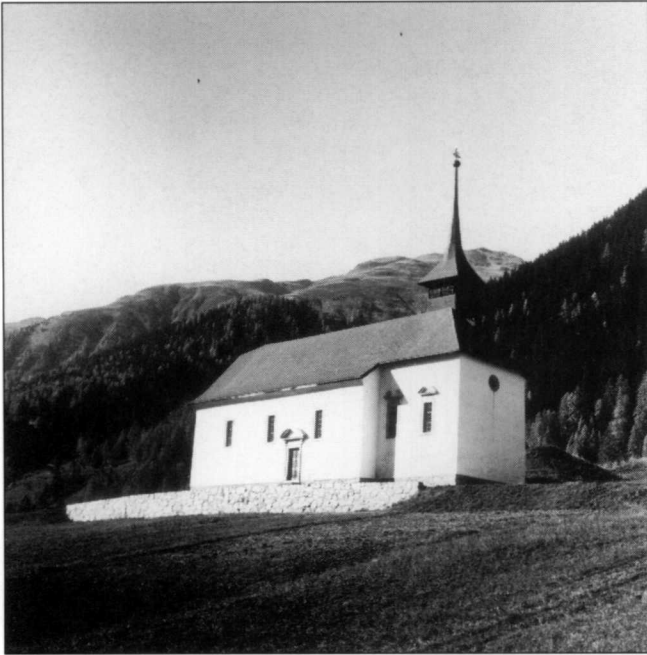
**1. Ritzingen,**  
Muttergotteskapelle.  
Ansicht von Südosten.  
Zustand vor der Restaurierung.

Zudem waren im Schiff, an der Basis des chornahen Gurtbogens, zwei Zuganker eingezogen worden, um einer Senkung der südlichen Flankenmauer entgegenzuwirken (Abb. 3). Infolge einer Erdbewegung, die vielleicht auf einen in den 1950er Jahren im Süden entlang der Kapelle angelegten Graben für die Wasserversorgung zurückzuführen ist, waren im Gewölbe Risse aufgetreten, die, an der Südwestecke ansetzend, gegen die Gewölbemitte hochzogen und sich bis in die Südostecke erstreckten (Abb. 5). Des weiteren hatte die Asbestzementdeckung der Kapelle durch den Wärmestau, den sie zeitweise im Gewölbe verursachte, das Ablösen der Gewölbemalereien begünstigt. Ferner waren Wassereinträge zu verzeichnen, sei es vom ehemals undichten Dach, sei es von den undichten Fenstern der Westfassade. Grundfeuchteschäden waren namentlich im Sockelbereich der Nord- und Westwand festzustellen, wo der bestehende Anstrich durch die Einwirkung von Salzen infolge von Schmelzwasser und Regen abgewittert war.

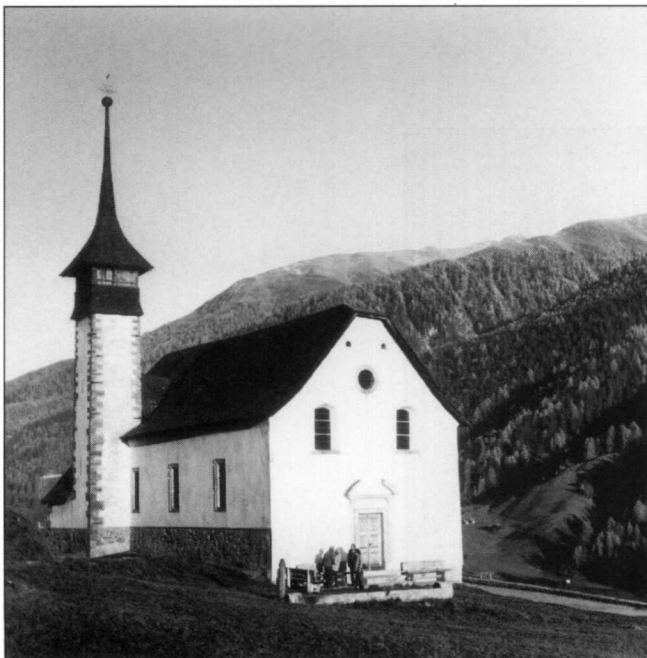
**2. Ritzingen,**  
Muttergotteskapelle.  
Ansicht von Nordwesten.  
Zustand vor der Restaurierung.

Im Zuge der Innenrestaurierung, die den Kapellenraum stark aufwertete, äusserte die Bauherrschaft den Wunsch nach einer Verbesserung des vernachlässigt wirkenden Aeusseren. Nach längerer Diskussion einigte man sich schliesslich darauf, den sehr harten Zementputz, der sich nicht ohne Verletzung des Bruchsteinmauerwerks hätte entfernen lassen, sandzustrahlen und mit einem neuen Deckputz zu versehen. Dabei entschied man sich - zugunsten der Einheitlichkeit des äusseren Erscheinungsbildes der Barockkapelle -, die kräftig abgesetzte und gegenüber der Putzflucht zurückstehende Eckquadrierung des Turmschafts sowie den gefugten Bruchsteinsockel neu zu bewerfen (Abb. 15).

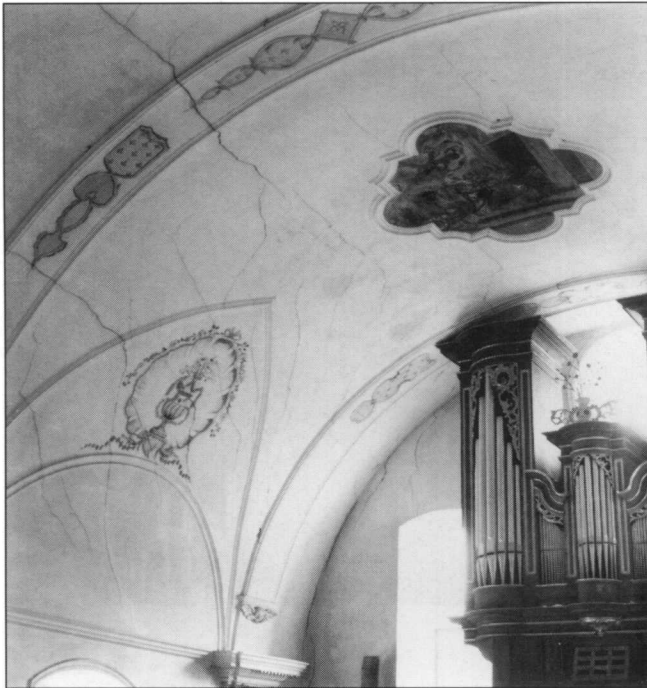
Bei der Untersuchung der Deckenmalereien (Abb. 11) war man mit folgenden Schadensbildern konfrontiert: Risse und Haarrisse infolge statischer Schwächen des Gebäudes; Kondensationsschäden an den Medaillons aufgrund des ungünstigen Raumklimas (Asbestzementdach, Zementputz) mit Wärmestau über dem Gewölbe; maltechnische Schwächen, die durch die ungleichmässige Behandlung des Malgrundes (mit einer Schellack- oder Harzlösung?) bei den in Oeltechnik ausgeführten Medaillons zu starken Oberflächenspannungen, Schwindrissen und schliesslich zu Ablösungserscheinungen der Malschicht geführt hatten. Der Zustand der übrigen, in Leimfarbtechnik ausgeführten Malereien - inklusive der Blumengehänge der Empore - erwies sich in maltechnischer Hinsicht als befriedigend. Zur Verbesserung des Raumklimas und somit zum besseren Schutz der Malereien entschloss man sich zu einer Wärmedämmung des Gewölbes, unterstützt durch den bereits erwähnten Ersatz des Zementputzes durch einen atmungsaktiven Kalkputz. Die abrollenden Malschichten wurden mittels eines Heissiegelklebers zurückgebunden und - wie das gesamte Gewölbe - trocken gereinigt, die Risse mit einem weichen Mörtel gekittet. Die zurückhaltenen Retuschen erfolgten in Aquarelltechnik. Lasierende Kalkkaseinanstrieche sorgten für die abschliessende farbliche Integration (Abb. 12).

**5. Ritzingen,**  
Muttergotteskapelle.  
Inneres gegen Südwesten.  
Zustand des Gewölbes vor der  
Restaurierung.

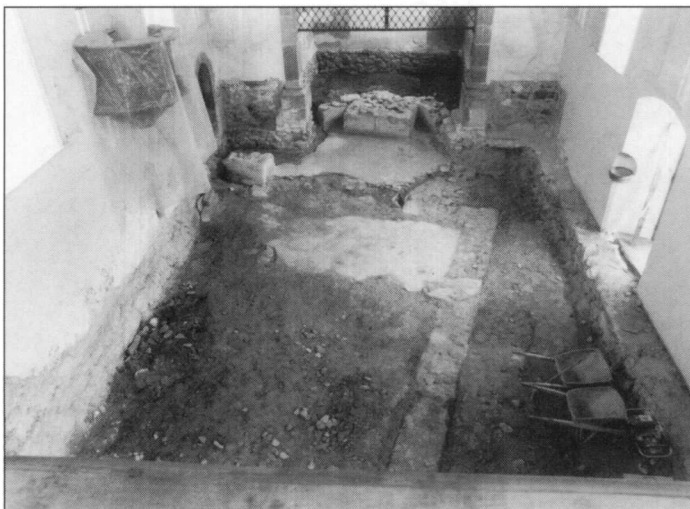
**6. Ritzingen,**  
Muttergotteskapelle.  
Inneres gegen den Chor  
mit den Überresten  
des Vorgängerbaus.

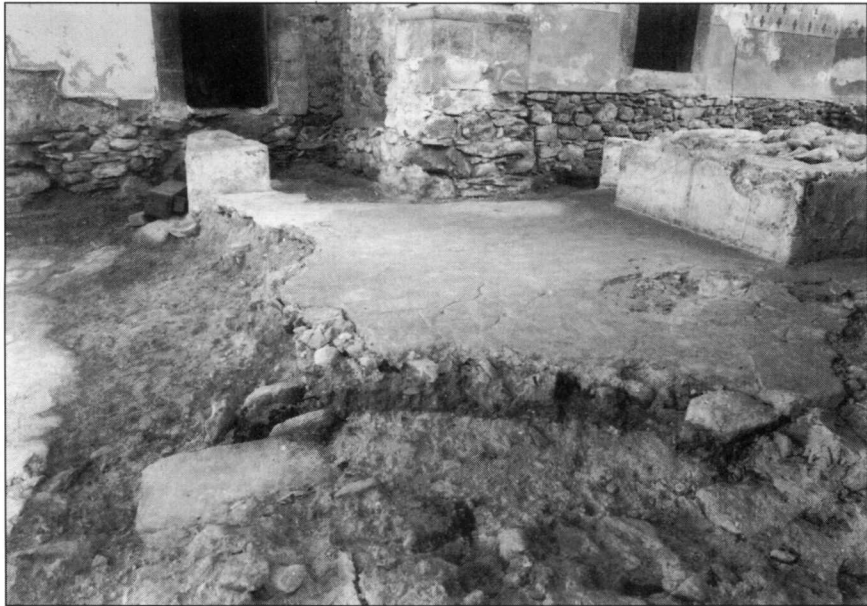
In Chor und Ostteil des Schiffs haben sich zusammenhängende Flächen eines gegossenen Kalkmörtelbodens erhalten, an den Chorinnenwänden zudem Reste eines gekalkten, fein abgeglätteten Putzes (Abb. 7, 8). Demgegenüber war der Aussenputz wesentlich rauher gehalten.

**7. Ritzingen, Muttergotteskapelle.**  
Teilansicht gegen Norden mit Kalkmörtelboden und Blockaltar des Vorgängerbaus.

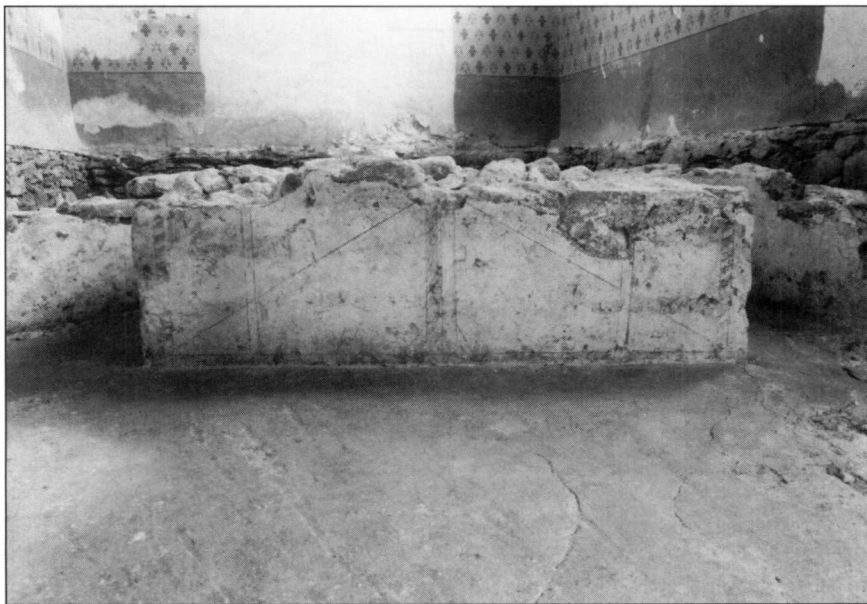
Der im Grundriss ca. 1,2 auf 1,9 m messende Blockaltar (Abb. 8) im Chor - Seitenaltäre liessen sich nicht nachweisen - besass ursprünglich eine Höhe von ca. 1 m, wie sich aus dem axialsymmetrisch angelegten geometrischen Dekor der Front schliessen lässt. Der in den noch frischen, sorgfältig geglätteten Putz eingritzte Dekor wird kaum als «Nagelriss», also als Zeichenhilfe für eine noch aufzutragende Malerei, zu deuten sein, sondern kann wohl als ein auf Sicht berechnetes rudimentäres Dekorationssystem zur Gliederung der Altarfront gedeutet werden. Es ist, soweit wir sehen, im Walliser Denkmälerbestand ohne Parallelen.

**8. Ritzingen, Muttergotteskapelle.**  
Blick von Westen auf den Blockaltar des Vorgängerbaus.

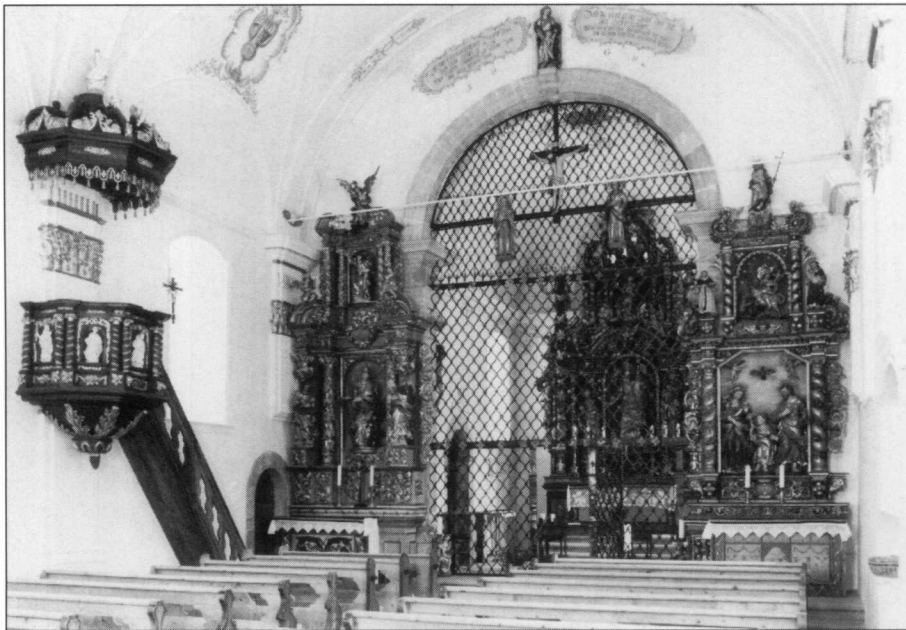
**9. Ritzingen, Muttergotteskapelle.**  
Teilansicht gegen den Chor. Zustand nach der Restaurierung.

Angesichts der hohen Qualität der Altäre beschränkte man sich bei der Instandsetzung strikte auf substanzsichernde und im Hinblick auf die Lesbarkeit des künstlerischen Gesamteindrucks notwendige Massnahmen: Zurückbinden aufgeworfener und blasenförmig abgehobener Grundierungen und Farbschichten, zurückhaltende Ergänzung abgebrochener Teile, Aufgründieren lediglich grösserer Fehlstellen. Kleinere Schäden wurden nur eingetönt. Retuschen erfolgten mittels Aquarellfarben in Tratteggio-Technik, d.h. in feiner Strichmanier, auch beim Gold, wo man nur die wirklich störenden, grossen Fehlflächen mit Blattgold schloss (Abb. 9,14).

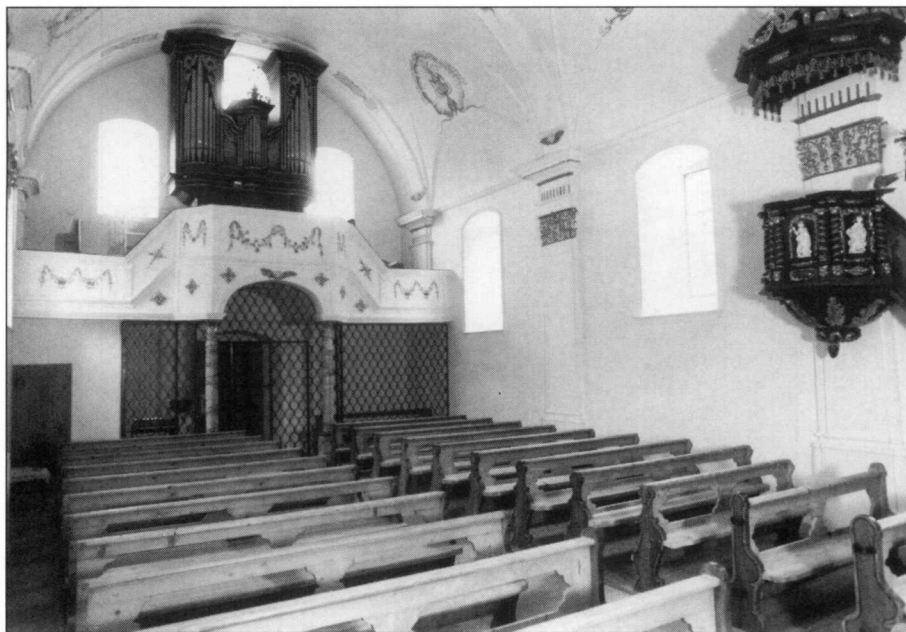
**10. Ritzingen, Muttergotteskapelle.**  
Inneres gegen die Empore. Zustand nach der Restaurierung.

*Orgel, Empore* (Abb. 4,10). Die kleinen Fehlstellen der Kleistermasierung des Orgelsprospekts wurden retuschiert, grössere mit Blattgold geschlossen. Orgelbauer Hans J. Füglist, Grimsuat, unterzog die Orgel einer Generalrevision. Auf nachdrücklichen Wunsch der Bauherrschaft wurde das seit 1813/14 unverändert überlieferte Instrument elektrifiziert. Bei den Säulen der Empore liess sich die ursprüngliche Marmorierung unter einer jüngeren Ueberfassung freilegen.

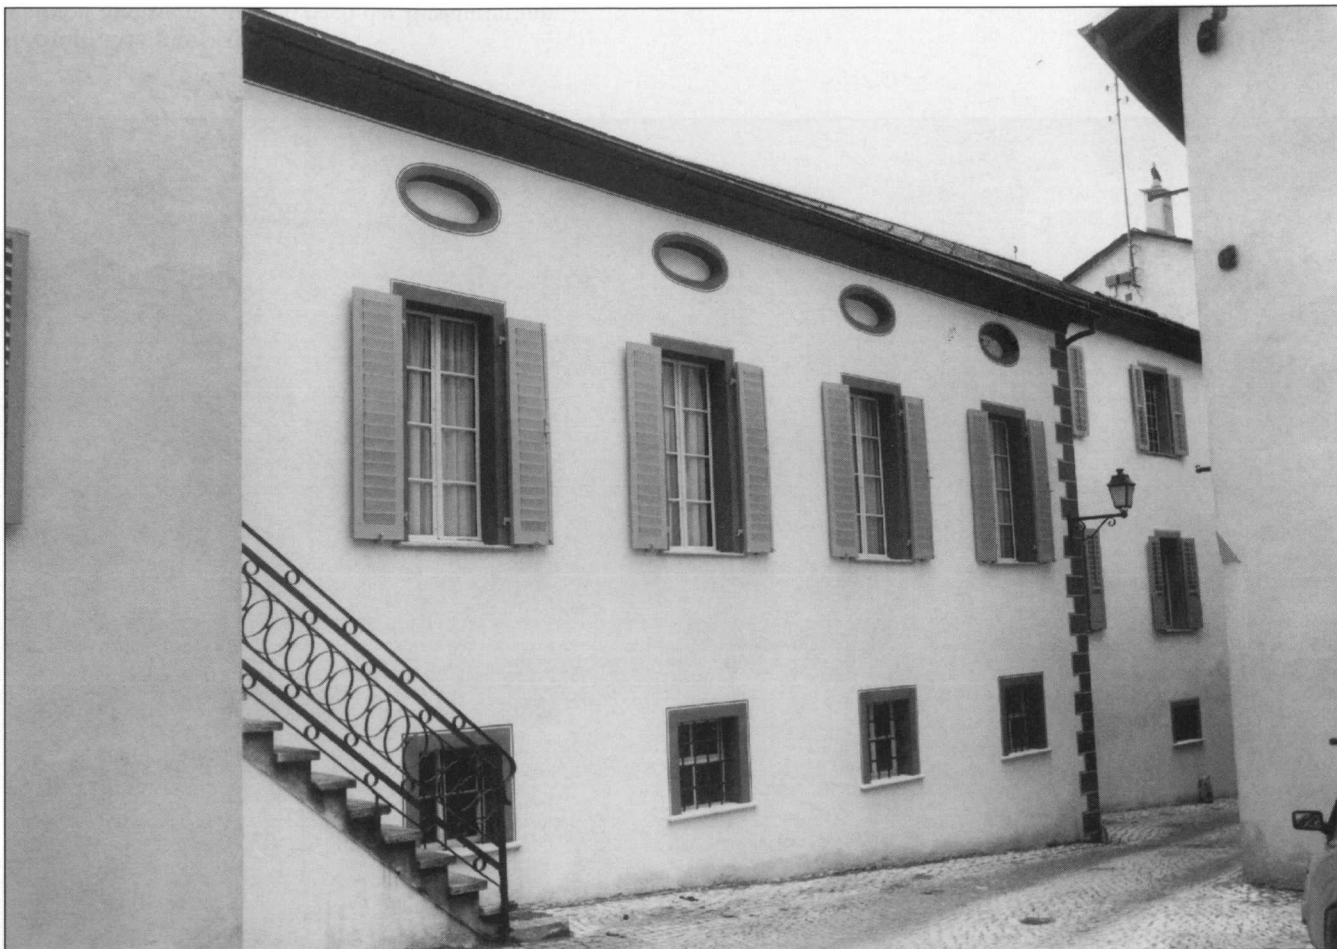
Der zur Gasse traufständige, im Grundriss trapezförmige Saalbau (Abb. 16) in Form eines vierachsigen zweigeschossigen Verbindungstrakts mit leicht nach Süden zurückversetztem Vorraum an der westlichen Schmalseite zeigt über den quadratähnlichen, vergitterten Kelleröffnungen hochrechteckige Fensteröffnungen des Hauptgeschosses, die von vermauerten Ochsenaugen des Dachgeschosses bekrönt werden.

**16. Leuk-Stadt, Herrenhaus von Werra.**  
Saaltrakt mit Marmorsaal im Hauptgeschoss. Ansicht der nördlichen Längsseite. Zustand 1987.

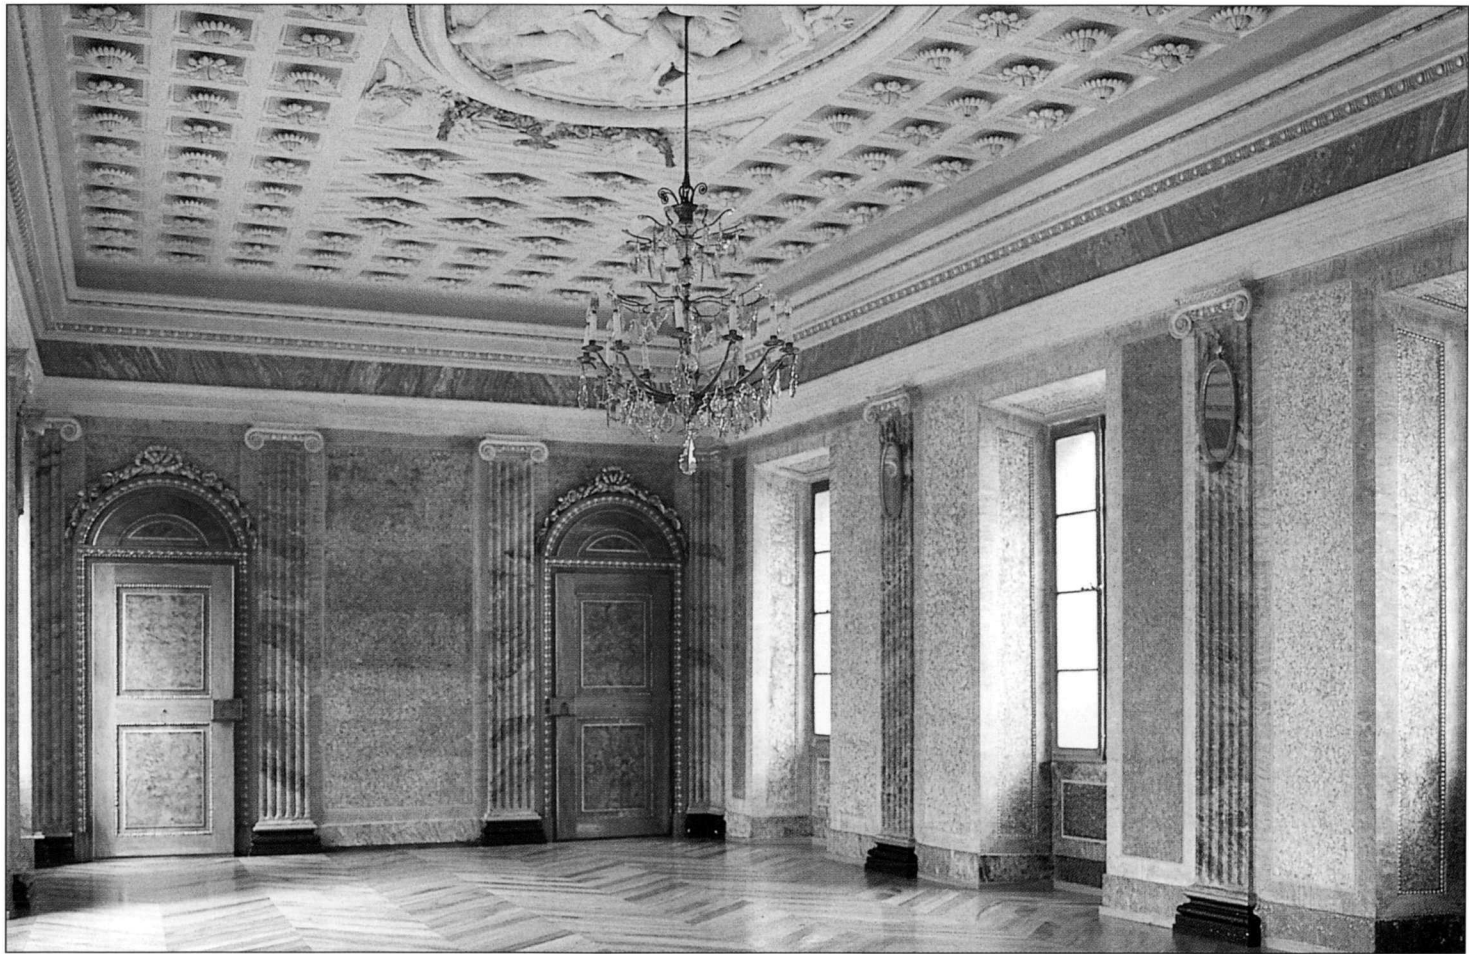
**17. Leuk-Stadt, Marmorsaal.**  
Teilansicht von Südosten. Zustand nach der Restaurierung.

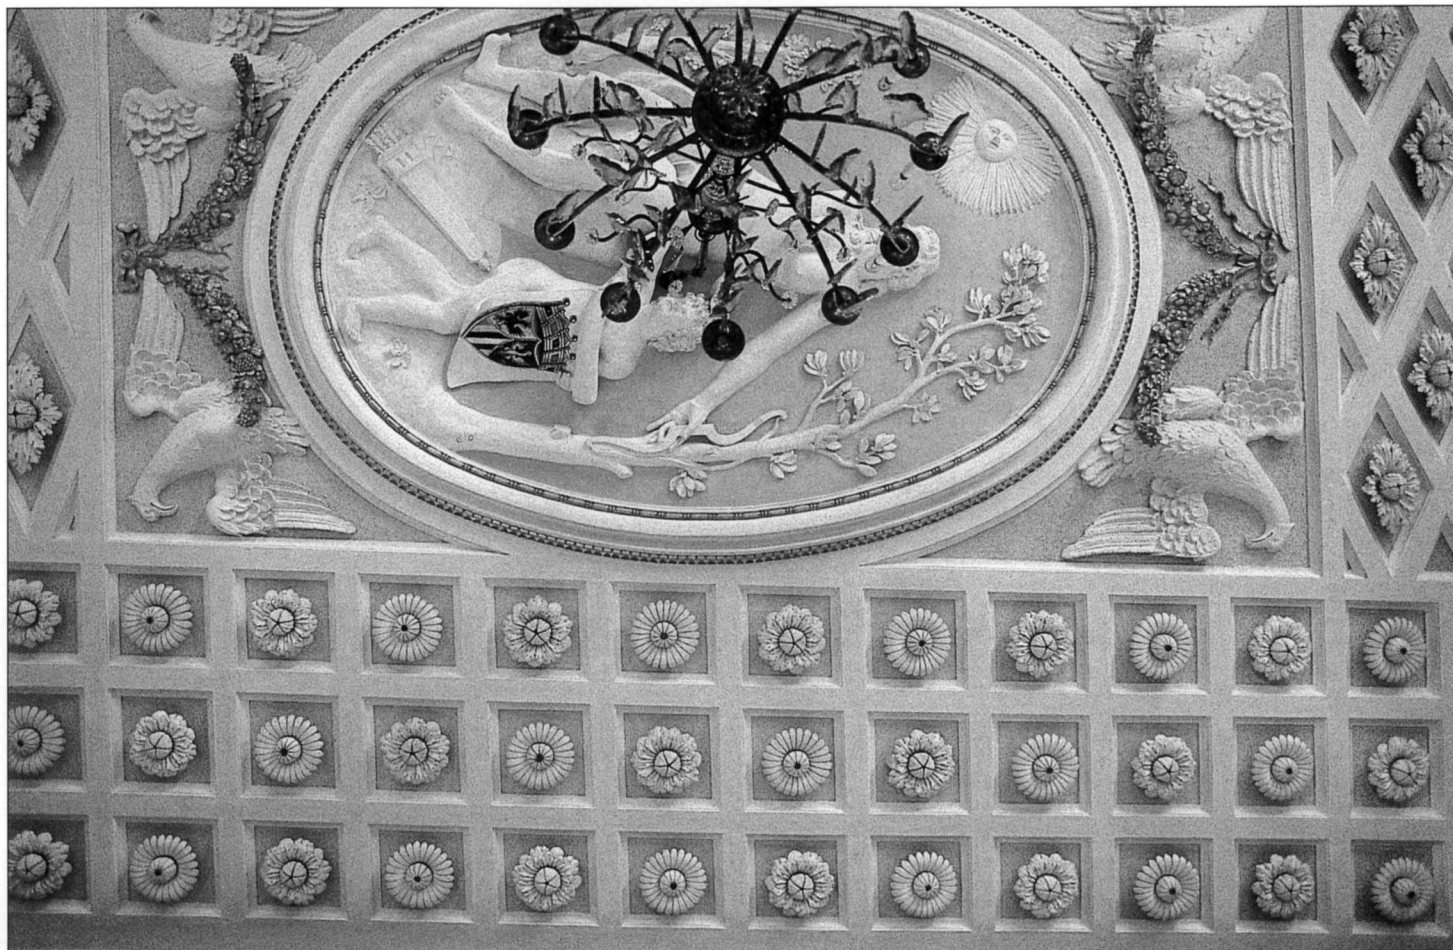
**18. Leuk-Stadt, Marmorsaal.**

Teilansicht der Kassettendecke mit zentralem Medaillon. Zustand nach der Restaurierung.

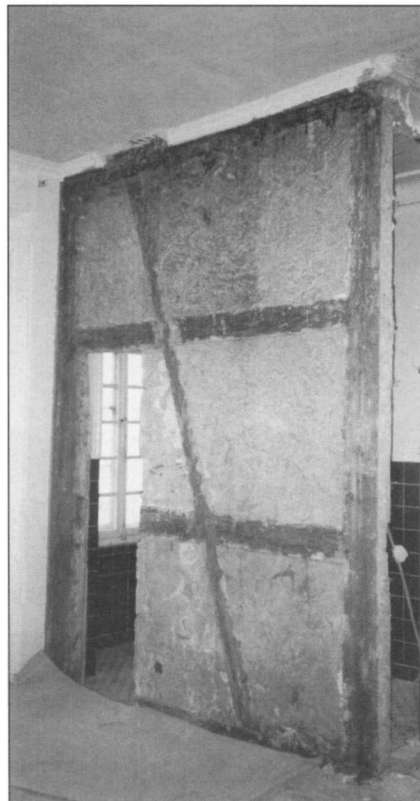
**29. Sierre, Maison Pancrace de Courten.**  
Rez supérieur, salle médiane. Vue du nord-est du cabinet. Etat de la construction en colombage après dépose du lambris. Sous le plafond, corniche moulurée contournant le cabinet dans ses dimensions d'origine.

La découverte d'un «cabinet» (Ill. 29 et fig. 6), sorte d'alcôve dans l'angle sud-ouest de la salle médiane du rez-de-chaussée, a donné lieu à de vives discussions. Lors des travaux de démolition, il s'est avéré que cette petite pièce, jusqu'à présent considérée comme salle de bain récente, faisait partie dès l'origine de la salle. Grâce à la dendrochronologie la date retenue est de 1661/62. La construction en colombage lambrissé n'était initialement accessible que par la pièce d'angle du sud-ouest et éclairée par une seule fenêtre au sud. Plus tard, une ouverture a été faite dans le mur oriental et la paroi du nord a été partiellement démolie et déplacée vers le nord suite à la transformation en salle de bain (Fig. 5).
